Sanierungsplanung zur Realschule „Im Hasental“

Schadstoffuntersuchung und Katastererstellung, Statusermittlung brandschutztechnische Mängel, Brandschutzkonzeption, Planung der Schadstoffsanierung

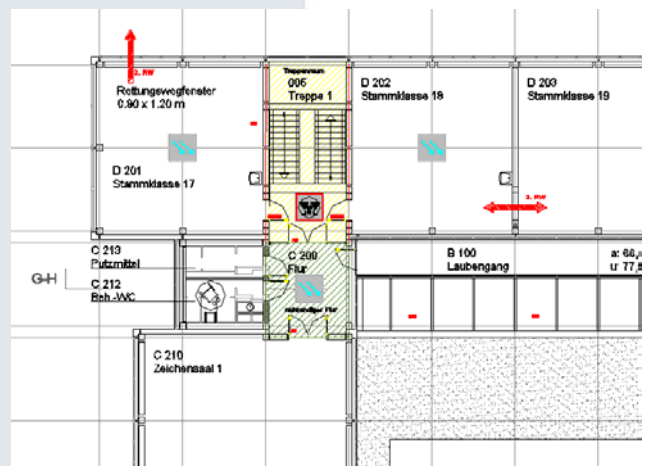
Nach über 30 Jahren dringend erforderlich: Schadstoffuntersuchungen und die Ermittlung der brandschutztechnischen Mängel.

Aufgrund aktueller Verordnungen war eine erhebliche Umstrukturierung der Rettungswegsituation notwendig und umfassende bauliche Maßnahmen unerlässlich.
